**PROGRAM PRAC KONSERWATORSKICH  
POMNIKA NA CMENTARZU RZYMSKOKATOLICKIM W TOPOLI KRÓLEWSKIEJ  
UPAMIĘTNIAJĄCEGO NIEZNANYCH ŻOŁNIERZY POLEGŁYCH W OBRONIE  
OJCZYZNY W 1939 R.**

**DOKUMENTACJA KONSERWATORSKA**

Warszawa, styczeń 2018

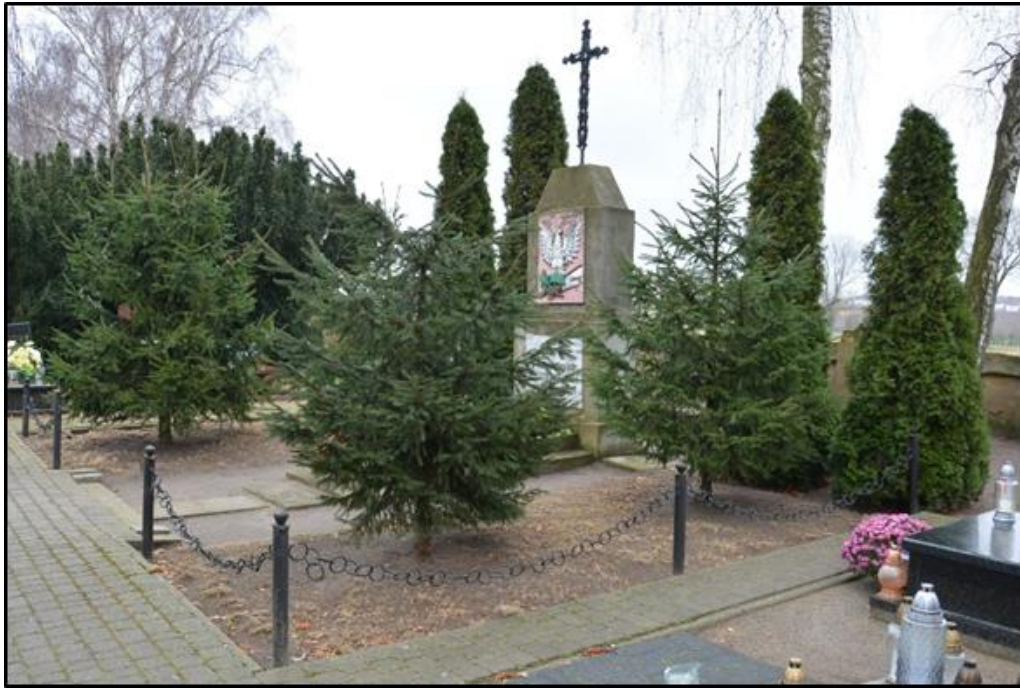
Pomnik znajduje się w bliskim sąsiedztwie drzew stale zacieniających obiekt. Warunki panujące w otoczeniu obiektu sprzyjają podciąganiu kapilarnemu wody. Problemem jest też infiltracja wilgoci, szczególnie w miejscach ubytków tynku. Mogiła nie posiada izolacji przeciwwilgociowej. Fakty te wpływają na silne zawilgocenie zarówno strefy fundamentowej jak i całego pomnika. Skutkuje to rozwojem mikroorganizmów takich jak mchy, porosty i glony na nagrobku. Pokrywają one również odstonięte cegły, powierzchnie wypraw tynkarskich oraz płytę z orłem i płytę inskrypcyjną. W wielu miejscach powodują wykruszanie i odpadanie zaprawy.

*Fot. 1 Usytuowanie mogiły wraz z otoczeniem, w polu widzenia drzewa rosnące w otoczeniu pomnika.*

22. Przesadzenie czterech świerków o wysokości ok. 2,8m z powierzchni kwatery mogiły w miejsce wskazane przez Właściciela obiektu. Zasadzenie niskopiennej okrywowej roślinności na terenie kwatery, nieprzysłaniającej pomnika - np. runianki japońskiej (*Pachysandra terminalis*). Roślinność powinna być utrzymana w bocznych strefach kwatery z zachowaniem odstępu od mogiły nie mniejszym niż 120 cm.

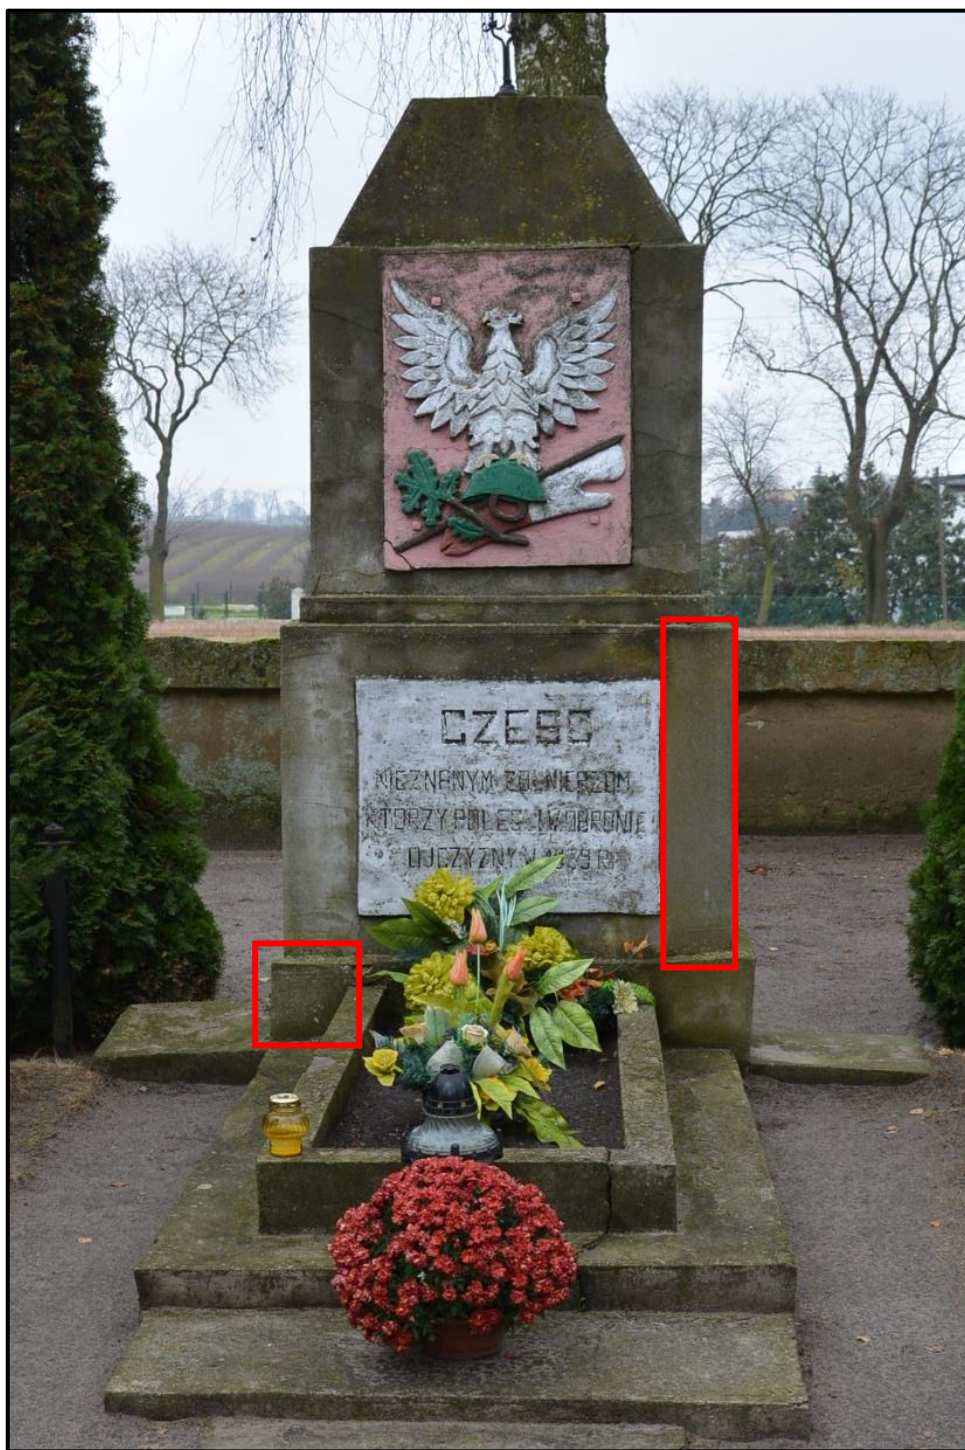
Otynkowane uzupełnienia z płyty styropianowej występują w części głowicy (po prawej stronie od tablicy inskrypcyjnej), w lewej części cokołu, oraz na ścianie bocznej, północnej.

Fot. 2 Mogiła, widok od strony frontowej, na czerwono zaznaczone wtórne uzupełnienia z płyt styropianowych.

7. Usunięcie wtórnych uzupełnień i odspojonych warstw przy użyciu dłut kamieniarskich, pobijaków lub strumieniowaniem suchego ścierniwa kwarcowego.
8. Usunięcie wtórnych uzupełnień z płyt styropianowych i siatek montażowych.

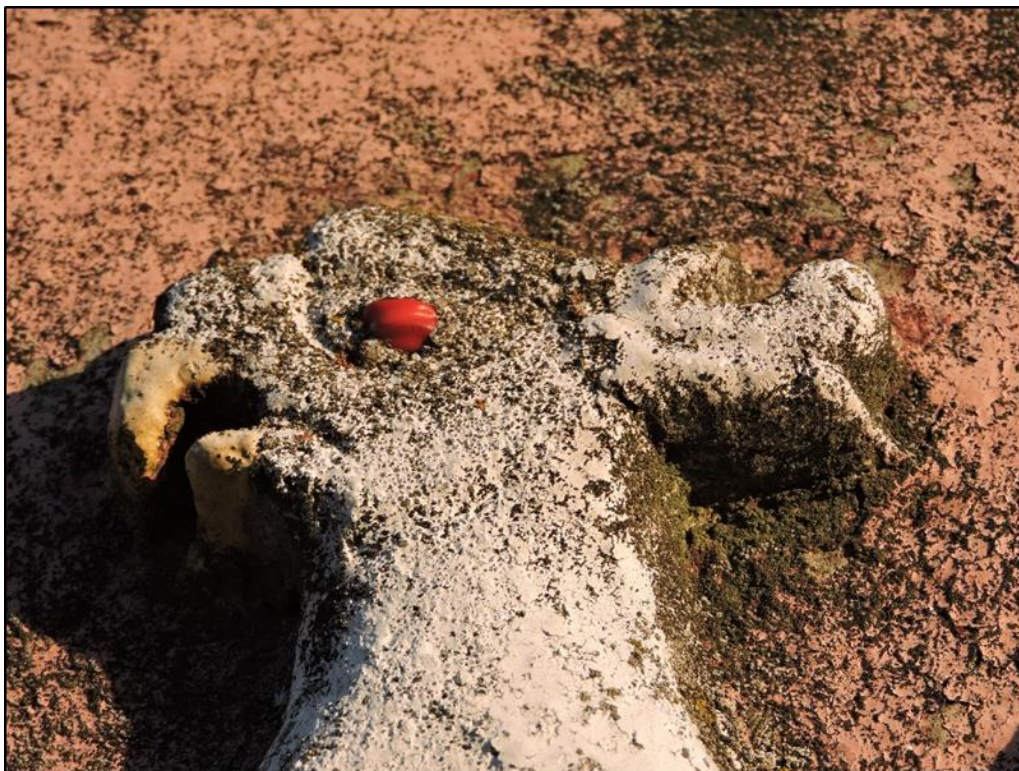
Obecna polichromia płyt wykonana na warstwie nierównomiernie nałożonej białej farby podkładowej, prawdopodobnie chlorokauczukowej. Warstwy malarskie powstałe przy użyciu farb współczesnych.

*Fot. 3 Element dekoracyjny, fragment, w polu widzenia wtórna polichromia, nałożona nierównomiernie (brak warstwy malarskiej w zagłębieniach).*

17. Rekonstrukcja polichromii płyt zgodnie z załącznikiem 3 – Projekt kolorystyczny. Polichromie wykonać cienkowarstwową farbą do betonu na bazie żelazo-krzemianowej. Polichromia płyty z orłem powinna być wykonana laserunkowo, w cienkiej warstwie tak, aby nie zatracić reliefowego charakteru opracowania płaskorzeźby.

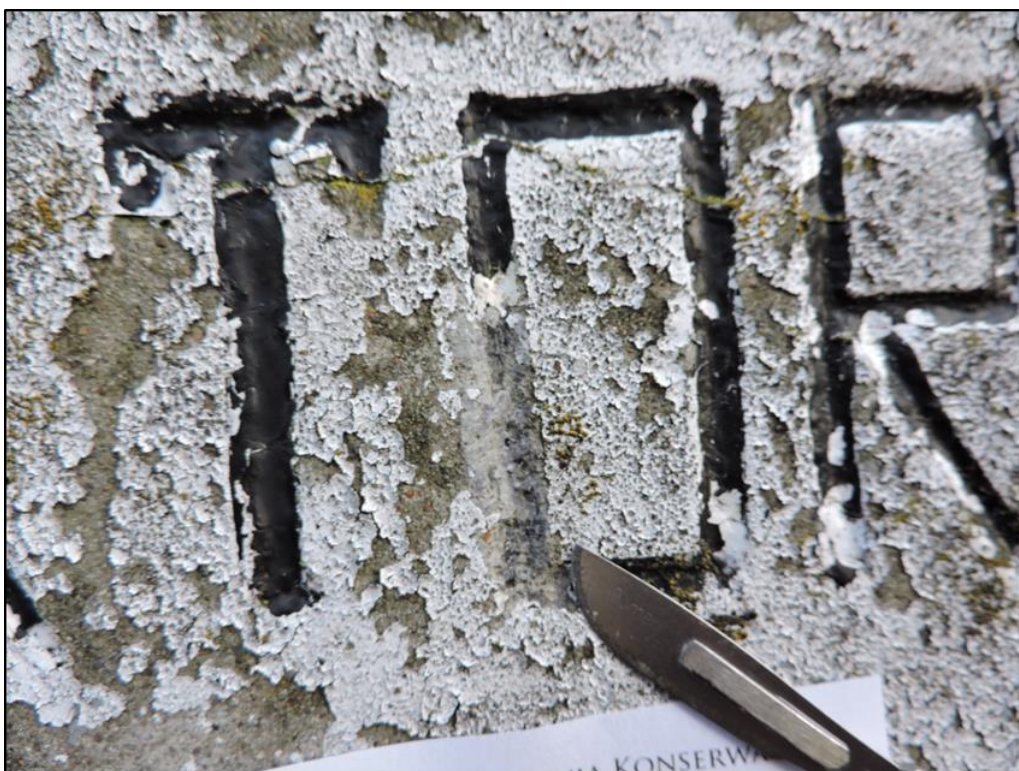
Wyprawy tynkarskie na całym pomniku zabrudzone, liczne zacieki oraz zaplamienia. Wtórne warstwy malarskie łuszczą się i wykruszają.

*Fot. 4 Płyta inskrypcyjna, fragment, w polu widzenia silne łuszczenie wtórnej warstwy malarskiej.*

**Zalecenia:** Powrót do oryginalnej kolorystyki. Usunięcie wtórnych warstw malarskich<sup>12</sup>. Oczyszczenie tła z wtórnej białej warstwy do warstwy zaprawy.

Tło zaleca się pozostawić w kolorze zaprawy. Litery zaleca się wykonać czarne.<sup>13</sup>

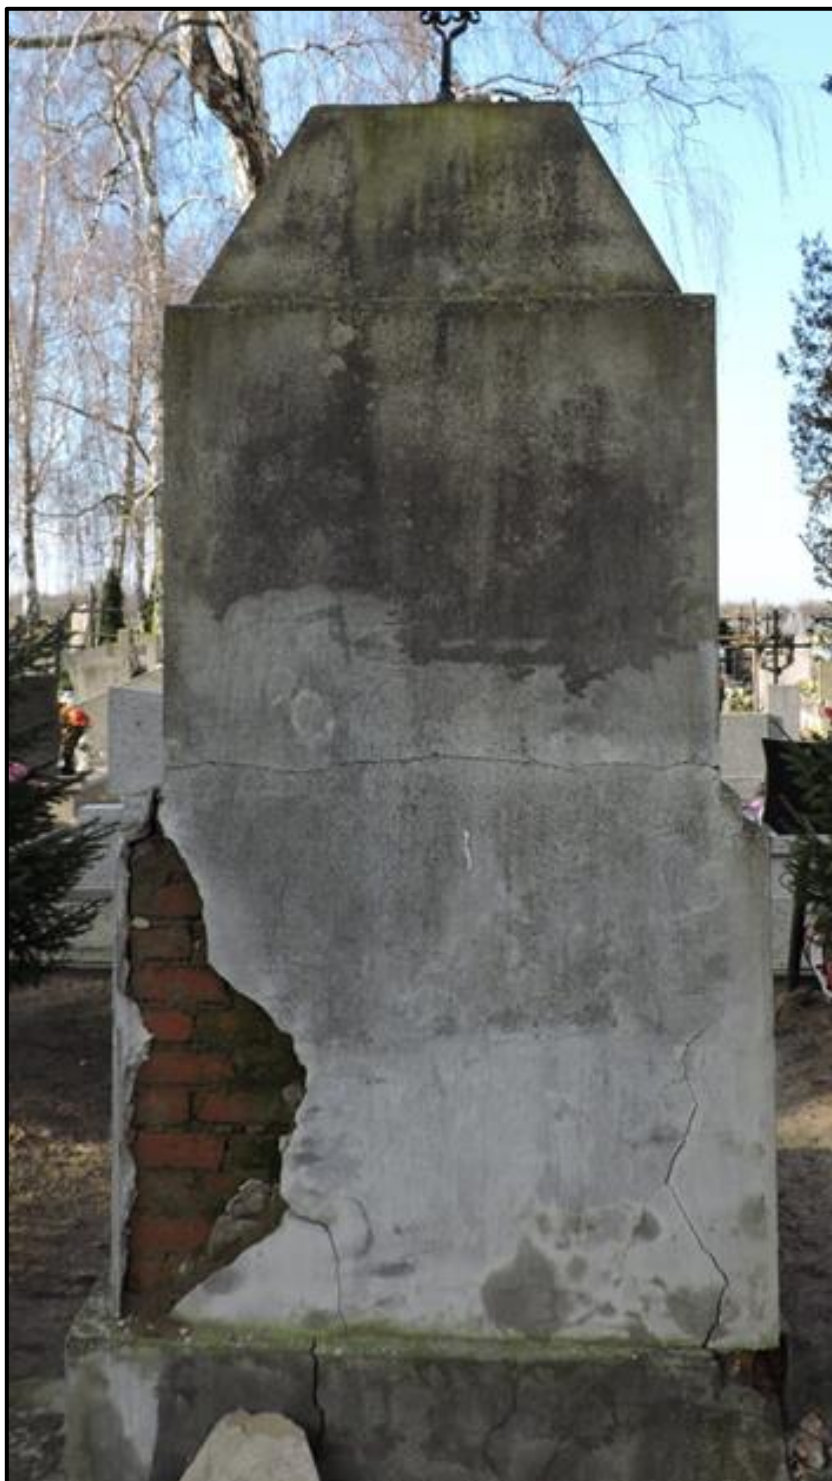
Wtórny tynk odspojony, widoczne liczne pęknięcia poziome oraz pionowe. Na tylnej płaszczyźnie pomnika, po prawej stronie obszerny ubytek wtórnej wyprawy tynkarskiej odstawiający wymurowany ceglany trzpień. W tym obszarze odspojenie pomiędzy cegłami a tynkiem sięga do 5 cm. Znaczny ubytek wyprawy tynkarskiej w północnej części cokołu, cegły pokryte mikroorganizmami i silnie skorodowane.

*Fot. 5 Tylna płyta pomnika, w polu widzenia rozległy ubytek wtórnej wyprawy tynkarskiej. Powierzchnia silnie zabrudzona i pokryta mikroflorą.*

16. Wykonanie uzupelnienia wypraw tynkarskich przy użyciu szybkowiąjącej zaprawy naprawczej do betonu, dedykowanej do renowacji betonu. Wymagane właściwości zaprawy: Zawartość chromu w postaci rozpuszczalnych związków chromu (VI) w odniesieniu do całkowitej suchej masy cementu powinno wynosić mniej niż 0,0002 %, Uziarnienie zaprawy 0 – 0,5 mm, wytrzymałość na ściskanie: po 3 godz.: ok. 3 N/mm<sup>2</sup>, po 24 godz.: ok. 6 N/mm<sup>2</sup>, po 28 dniach: > 15 N/mm<sup>2</sup>. Zaprawę nałożyć w warstwie o wymaganej grubości i wygładzić.

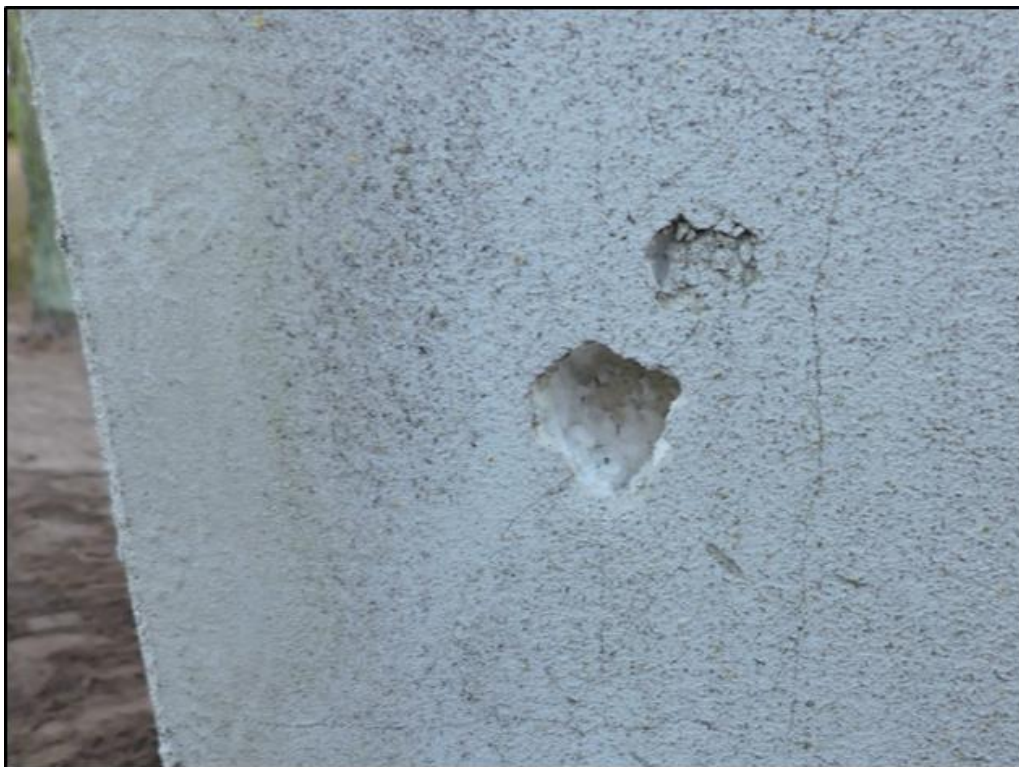
Fot. 6 Ściana boczna głowicy, fragment, w polu widzenia wtórne uzupełnienie ze styropianu widoczne pod tynkiem.

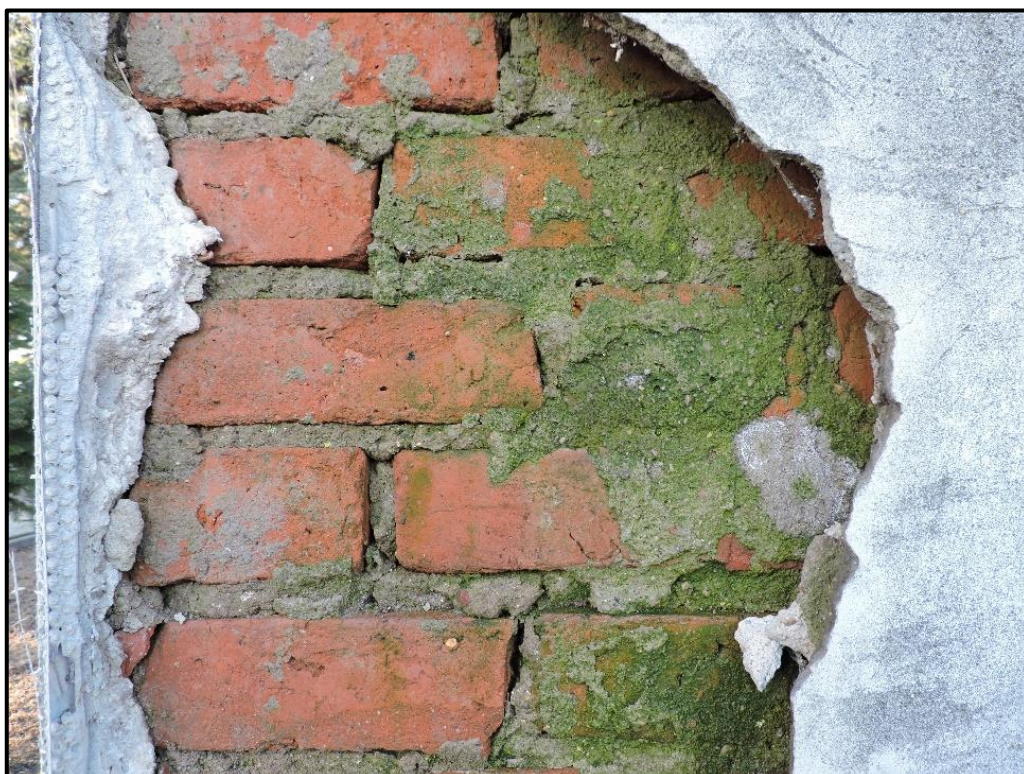
Na tylnej płaszczyźnie głowicy, do połowy wysokości wtórne uzupełnienie wyprawy tynkarskiej z zatopioną siatką podtynkową.

Fot. 7 Tylna strona pomnika, fragment, w polu widzenia wtórne uzupełnienie wyprawy tynkarskiej z zatopioną siatką podtynkową.

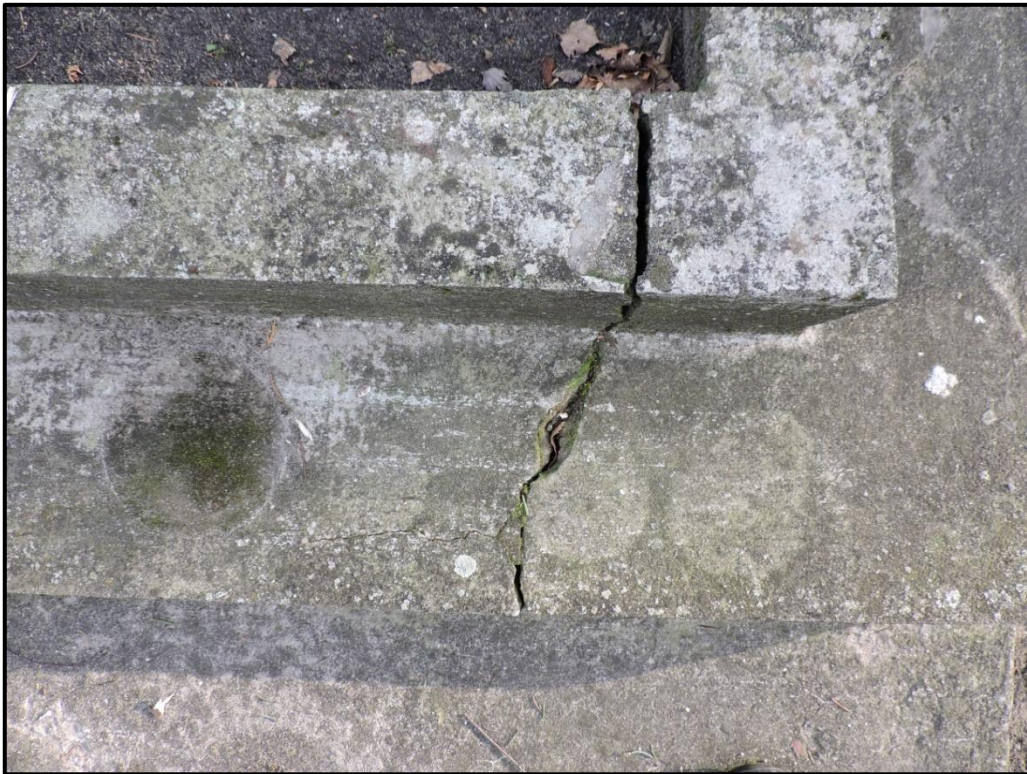
Rama nagrobka oraz schodkowe płyty pokryte szlichtą betonową o grubości 2-3 cm. Cokół od strony frontowej został nierównomiernie powiększony przez nałożenie zaprawy.

Niewłaściwa konstrukcja przyczyniła się do osiadania zarówno cokołu z głowicą jak i ramy nagrobka. Na skutek tych ruchów powstały głębokie spękania widoczne m.in. w tylnej części cokołu, na ramie oraz między cokołem a podstawami.

*Fot. 8 Rama nagrobka, fragment, pokrycie wtórną szlichtą, w polu widzenia głębokie spękanie.*

15. Uzupelnienie pęknięcia ramy. Wolną przestrzeń spękania wypełnić mikrocementowym koloidem lub suspensją cementową, właściwości produktu: doskonała płynność, zdolność bezskurczowego wypełniania przestrzeni, wysoka odporność na siarczany i niska zawartość aktywnych alkaliów. Dane techniczne: kolor: szary, Uziarnienie: < 0,2 mm, Gęstość świeżej zaprawy: ok. 1,6 kg/dm<sup>3</sup>, Czas wiązania przy 20°C początek wiązania: > 8 godz., koniec wiązania: > 10 godz. Zawartość porów powietrznych: < 10% obj., Zawartość alkaliów: < 0,5%, Zawartość fazy C3A: < 0,1%, Porowatość: > 20% wag., Wytrzymałość na zginanie po 7 dniach: ok. 0,8 N/mm<sup>2</sup> ok. po 28 dniach: ok. 1,5 N/mm<sup>2</sup>, Wytrzymałość na ściskanie po 7 dniach: ok. 2,0 N/mm<sup>2</sup>, po 28 dniach: ok. 3,5 N/mm<sup>2</sup>. Wierzchnią warstwę przy krawędzi spękań wypełnić tworzywem trwale plastycznym (elastycznym) – masą dylatacyjną poliuretanową lub elastyczną masą uszczelniającą na bazie polimerów hybrydowych. Przed zakończeniem procesu wulkanizacji posypać powierzchnię tworzywa piaskiem kwarcowym suchym tak aby upodobnić powierzchnię do faktury i koloru istniejącego betonu.

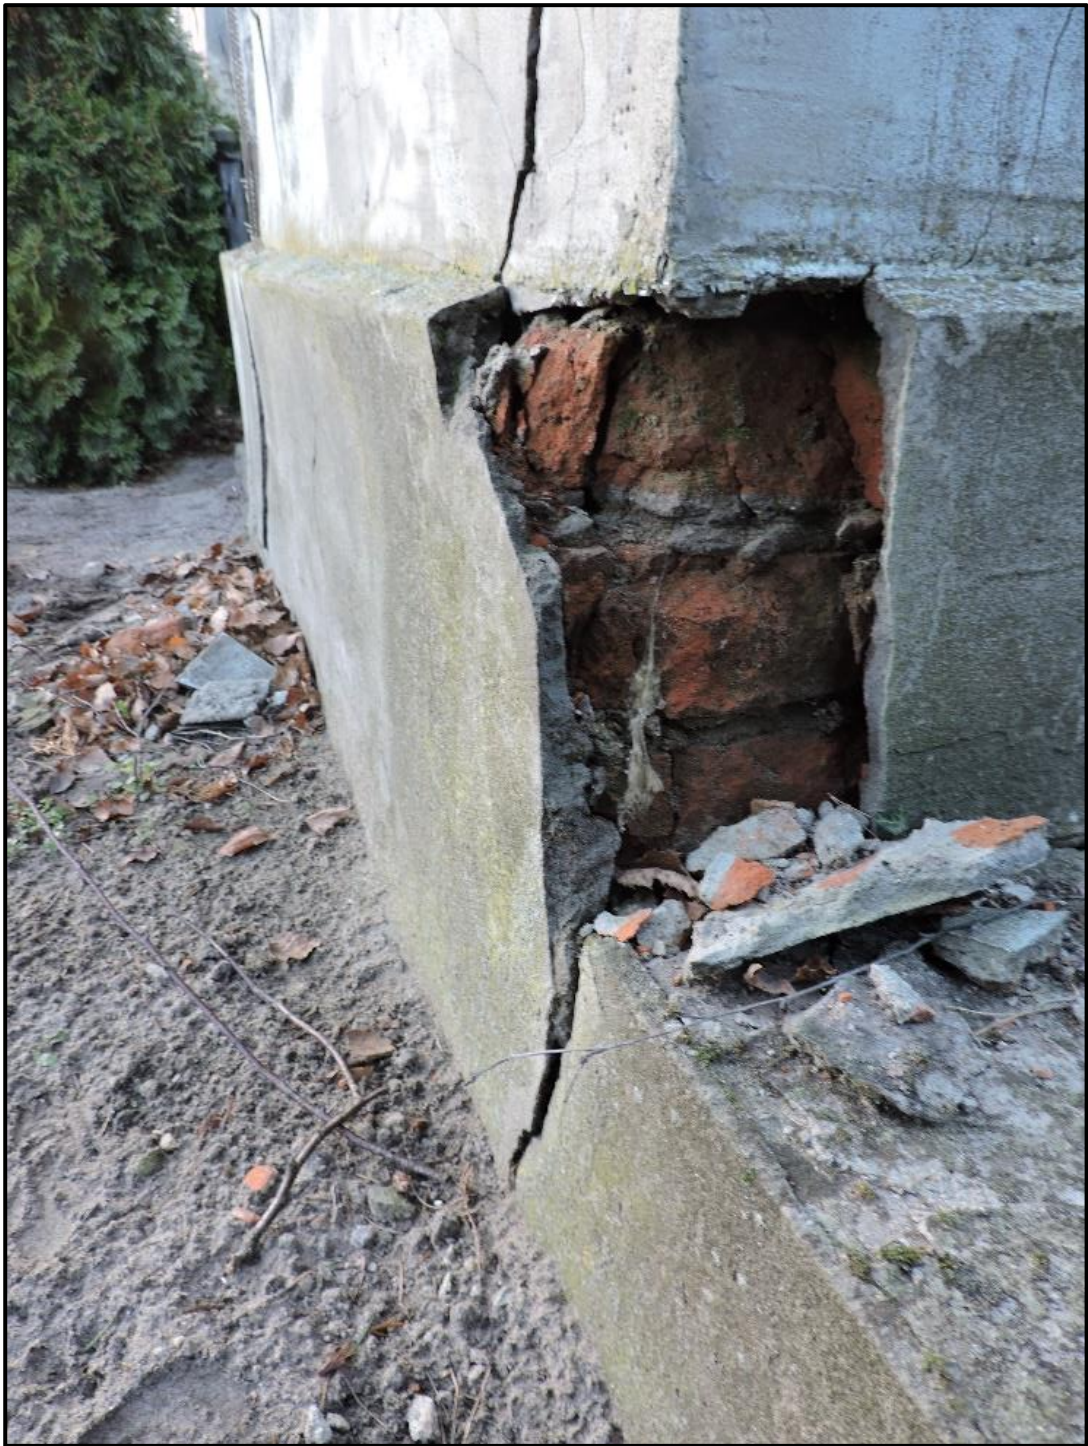
*Fot. 9 Cokół pomnika, fragment, w polu widzenia spękania, ubytki tynku i zdestruowane cegły.*

9. Usunięcie zdestruowanych oraz porośniętych mikroflorą cegieł i spoin z trzpienia i cokołu. Na podkładzie fotograficznym bądź rysunkowym zaznaczyć obszar cegieł przeznaczonych do usunięcia. Po akceptacji ze strony WUOZ usunąć zaznaczone cegły.

11. Wymiana zdestruowanych cegieł z trzpienia i cokołu, zastosowanie cegieł analogicznych wymiarowo z cegłą oryginalną, zaleca się użycie cegły ceramicznej pełnej klasy 15.

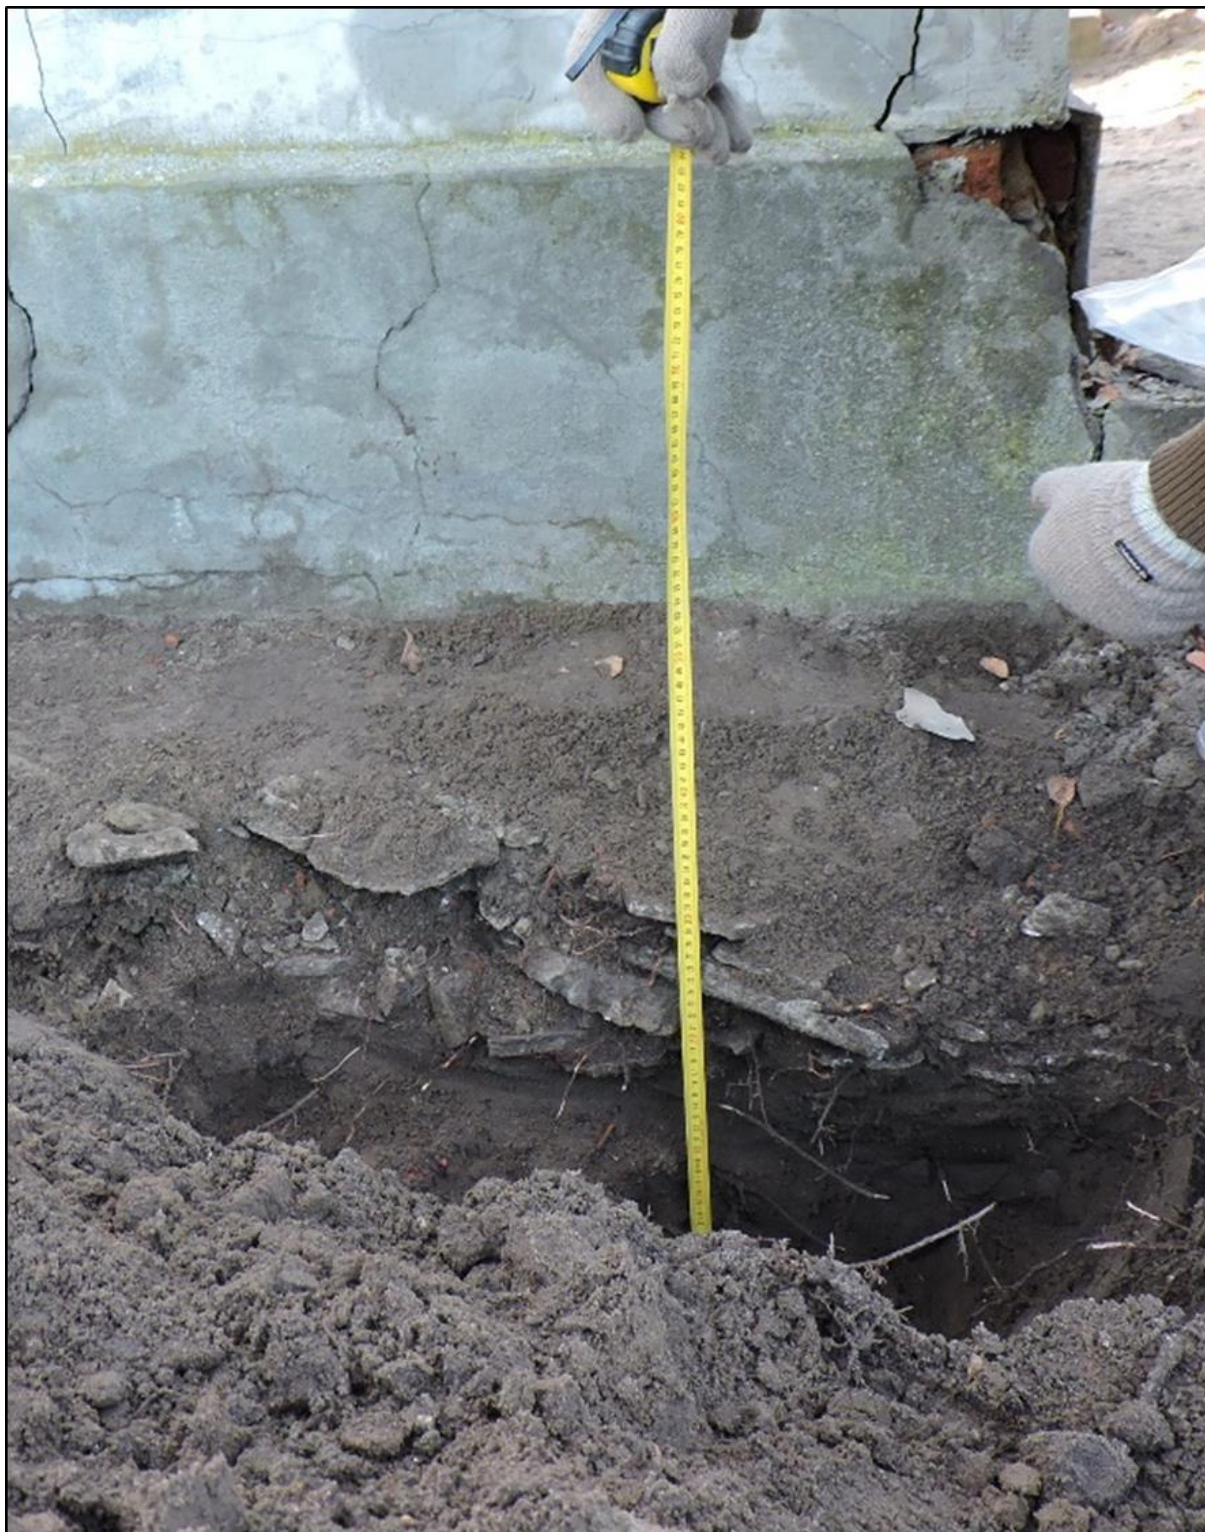
Nagrobek nie ma litego fundamentu, jest posadowiony na półmetrowej warstwie ubitego gruzu zalanego zaprawą.

*Fot. 10 Cokół pomnika, fragment, w polu widzenia sposób osadzenia płyt nagrobka na ubitym gruzie zalanym zaprawą.*

Izolację poziomą należy wykonać poniżej poziomu gruntu, pomiędzy płytami pomnika a warstwą ubitego gruzu. Powinna być wykonana na całej ramie i cokole.

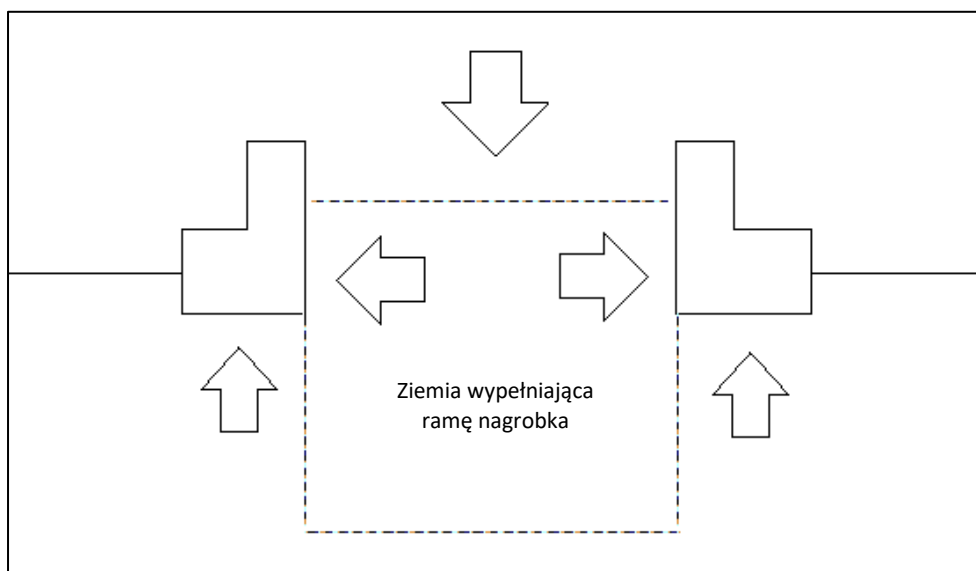
W obiekcie zachodzi intensywnie zjawisko kapilarnego podciągania wilgoci z gruntu. Strefa fundamentowa jest silnie zawilgocona co skutkuje rozwojem mikroorganizmów, niszczeniem i odpadaniem wypraw tynkarskich, korozją cegieł. Płyty nagrobka osadzone bezpośrednio na warstwie ubitego gruzu zalanego zaprawą. Ten rodzaj podmurówki, nieizolowany, chłonie wilgoć z gruntu, która następnie przemieszcza się kapilarnie w głąb pomnika. Aby powstrzymać procesy niszczenia zabytku wskazane jest zamontowanie izolacji przeciwwilgociowej.

Rysunek 2 Przekrój ramy mogiły, schemat oddziaływania wilgoci na płytę i ramę nagrobka.

Należy założyć izolacje zarówno pionową jak i poziomą, powstrzymując wody poprzeczne i podciąganie kapilarne. Do izolacji pionowej zaleca się użycie folii izolacyjnej polietylenowej kubelkowej. Folia ta wykazuje trwałą odporność na wilgoć i procesy gnilne. Dzięki skierowanym do muru profilom, gwarantuje odpowiednie oddzielenie fundamentu od wilgotnego podłoża. Profile te tworzą kanały powietrzne, które umożliwiają oddychanie murów. Przy zasypywaniu folia pełni funkcję tzw. strefy zgniotu. Uszczelnienie jest w ten sposób lepiej chronione. Folia izolacyjna powinna zostać zamontowana przy pomocy kołków rozporowych poniżej poziomu gruntu wzdłuż ścian zewnętrznych pomnika tj. dookoła ramy i cokołu. Izolację pionową należy założyć także w środku ramy, która nie posiada płyty i jest wypełniona ziemią (patrz. Rys. 2)

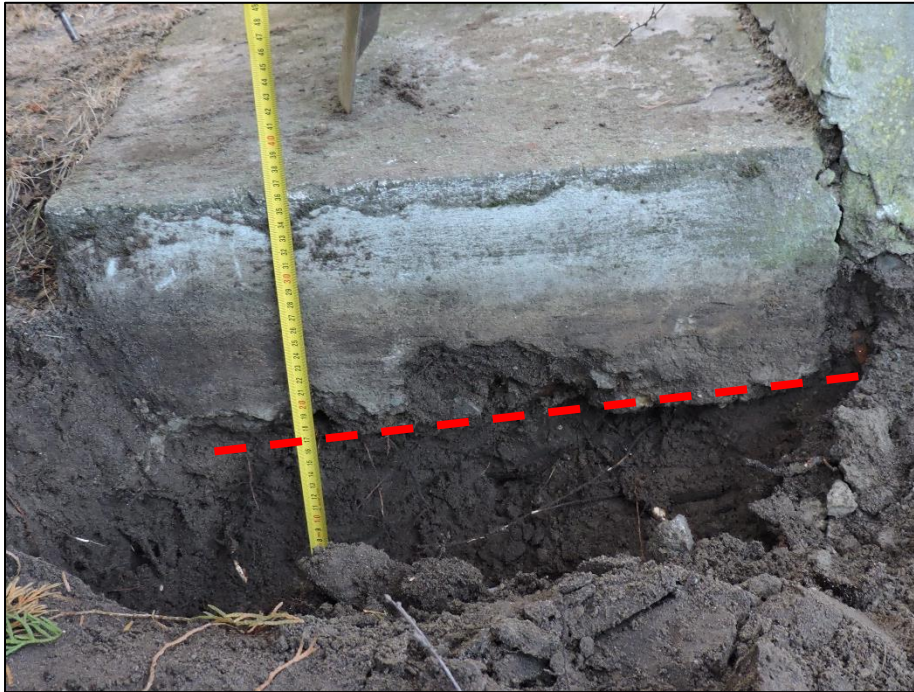
Fot. 11 Miejsce założenia izolacji poziomej (pomiędzy częścią pomnika a warstwą gruzu)

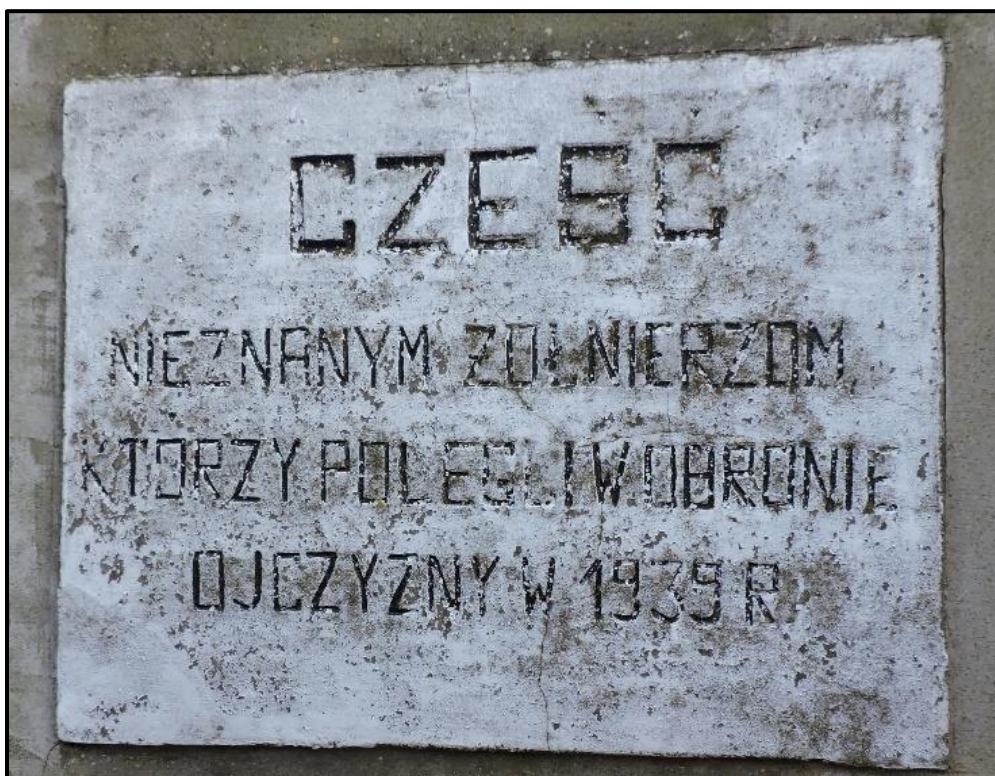
Tablica odlana w zaprawie z wgłębionym napisem CZEŚĆ/ NIEZNANYM ŻOŁNIERZOM/ KTÓRZY POLEGLI W OBRONIE/ OJCZYZNY W 1939 R. Tło oryginalnie niepolichromowane. Litery pokryte były czarną warstwą malarską kładzioną na szarej podmalówce.

Fot. 12 Tablica inskrypcyjna, obecny wygląd

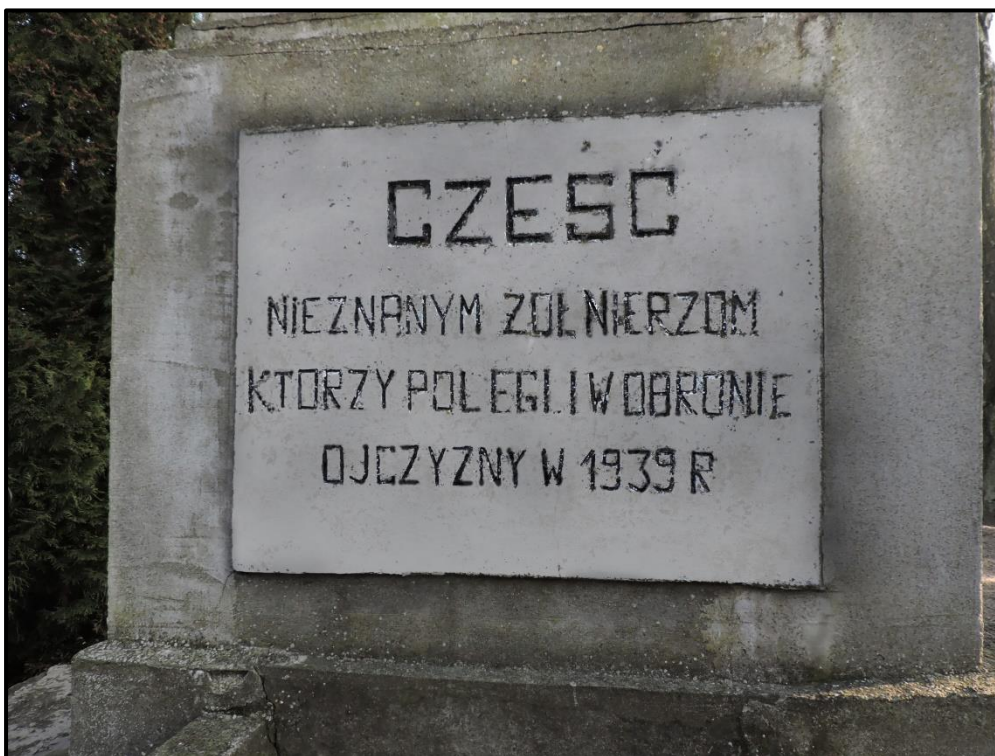
Rysunek 4 Tablica inskrypcyjna, projekt proponowanej kolorystyki

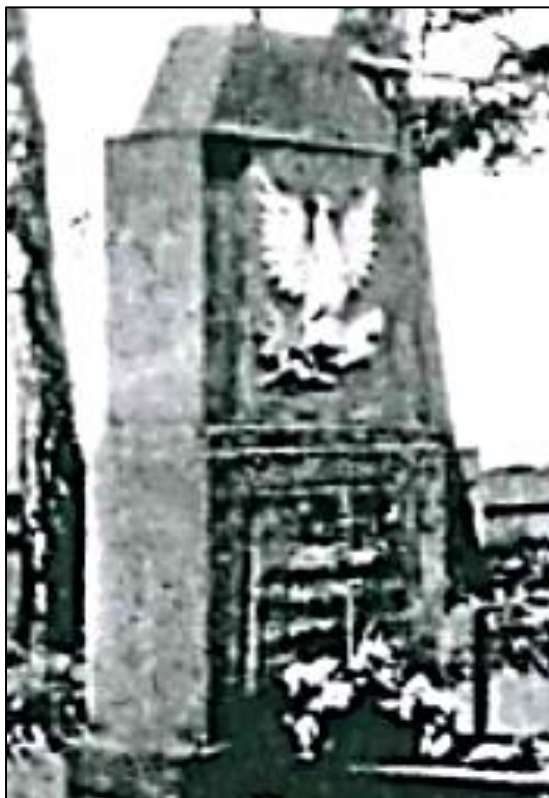
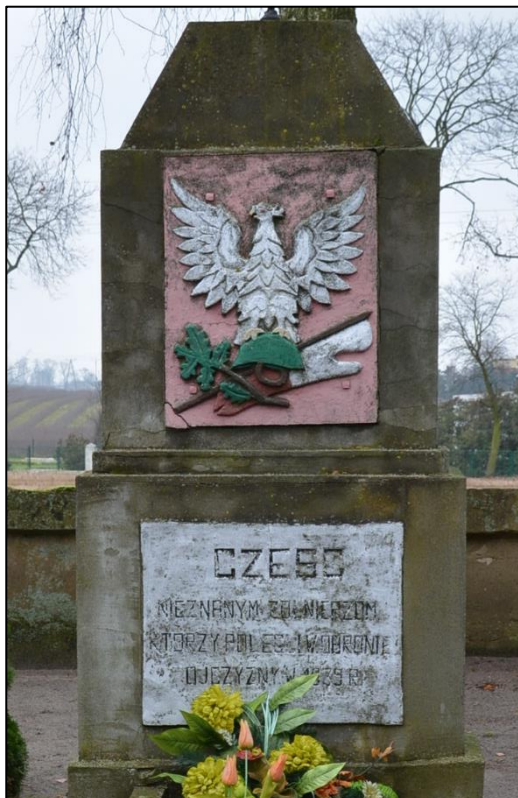
Fot. 13 Mogiła, zdjęcie archiwalne

Fot. 14 Mogiła, fragment, stan obecny

Zdjęcia archiwalne ukazują, że hełm i liście dębu utrzymane były w jasnej kolorystyce, być może białoszarej. Hełm i liście dębu nie były oryginalnie zielone.

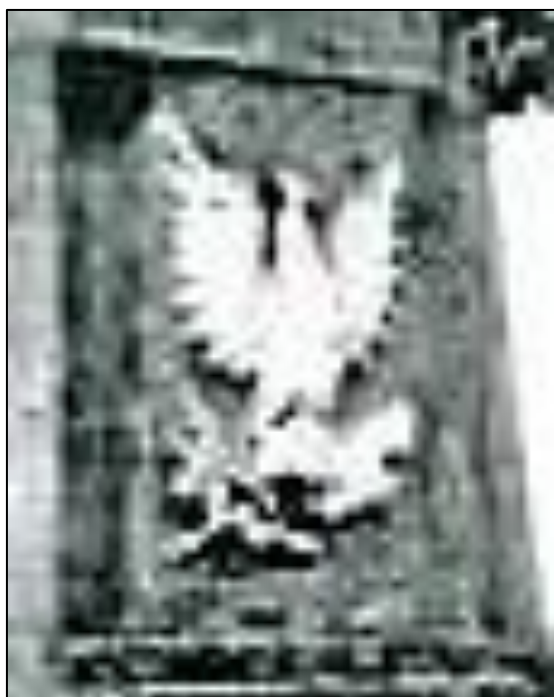
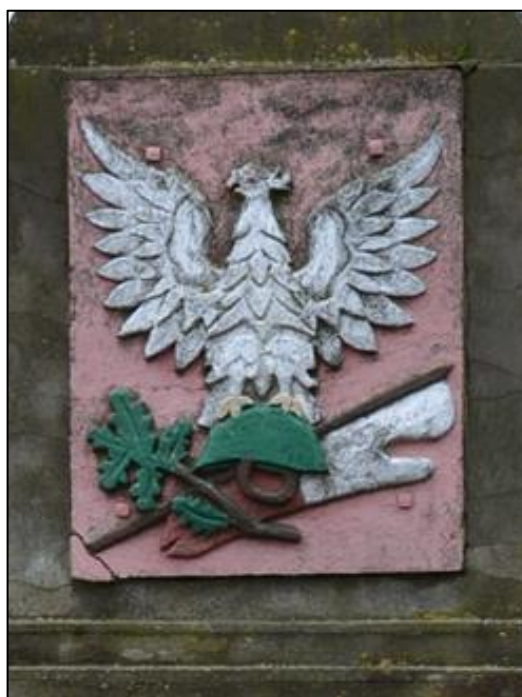
Fot. 15 Mogiła, fragment, tablica z orłem, zdjęcie archiwalne

Fot. 13 Mogiła, fragment, tablica z orłem, stan obecny

Tablica z orłem obecnie pokryta jest wtórną polichromią, powstałą prawdopodobnie w wyniku restauracji w 2006 roku. Jest ona wykonana nieodpowiednimi farbami, zbyt jaskrawe kolory zaburzają odbiór estetyczny pomnika. Pod wtórną warstwą barwną znajdują się szczątkowo zachowane warstwy malarskie.

**Zalecenia:** Istnieje prawdopodobieństwo, że tablica nie była polichromowana barwnie a jedynie zróżnicowana kolorystycznie w tonacji nagrobka. Obecna kolorystyka zakłóca odbiór estetyczny pomnika. **Należy usunąć wtórne warstwy barwne metodami przedstawionymi w programie prac.**

**Zaleca się odtworzenie kolorystyki pierwszej warstwy leżącej na zaprawie tj. wykonanie polichromii monochromatycznej<sup>14</sup>** Należy podkreślić jaśniejszym, białym kolorem elementy wypukłe reliefu. Tło po oczyszczeniu zaleca się pozostawić w kolorze zaprawy lub pokryć polichromią w zbliżonej tonacji, w odcieniu szarości.

Polichromię zaleca się wykonać cienkowarstwową farbą do betonu na bazie żelazo-krzemianowej. Polichromia powinna być wykonana laserunkowo, w cienkiej warstwie tak, aby nie zatracić reliefowego charakteru opracowania płaskorzeźby.

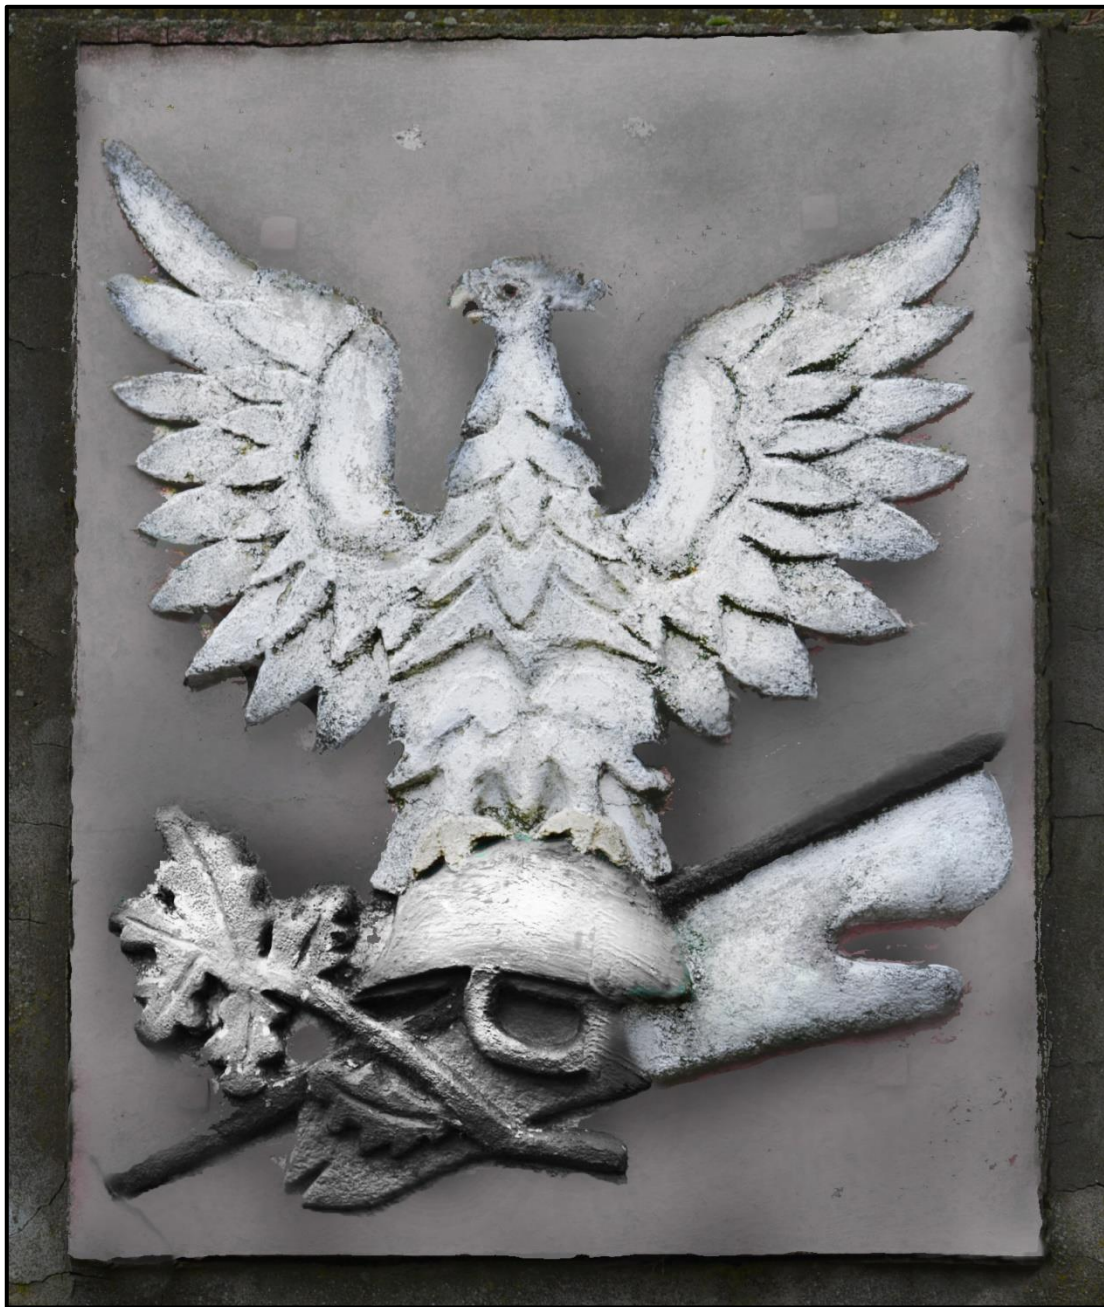
*Rysunek 5 Projekt proponowanej polichromii*
