OPIS PRZEDMIOTU ZAMÓWIENIA
na odstawę i montaż stolarki okiennej i drzwiowej w budynkach OSP

Budynek O.S.P Topola Królewska

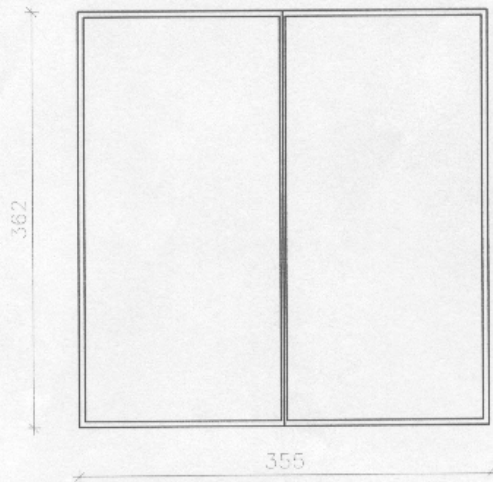
Wrota ocieplone - stalowe szt. 1

| Lp | Opis | Szt. | |
|---|---|---|--|
| 3. | Wrota ocieplone stalowe 355x362 | 1 | |

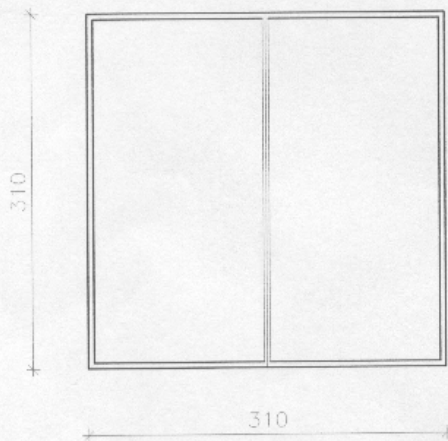
Wrota ocieplone - stalowe szt. 1

| Lp | Opis | Szt. | |
|---|---|---|--|
| 4. | Wrota ocieplone stalowe 310x310 | 1 | |

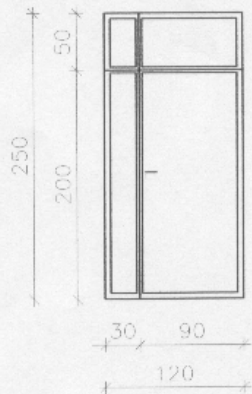
Drzwi PCV szt. 1
